HOTĂRÂREA Nr. 66 / 17.03.2022

privind achitarea contravalorii lucrărilor de eliberare amplasament în vederea finalizării expertizei tehnice în construcții privind imobilul bloc de locuințe cu 16 apartamente situat în Municipiul Carei, P-ța Avram Iancu nr 3, scara B

RAPORT DE EXPERTIZĂ TEHNICĂ
nr. 620/2022

OBIECTIV: *Bloc de locuințe nr.3-5, P-ța Avram Iancu*

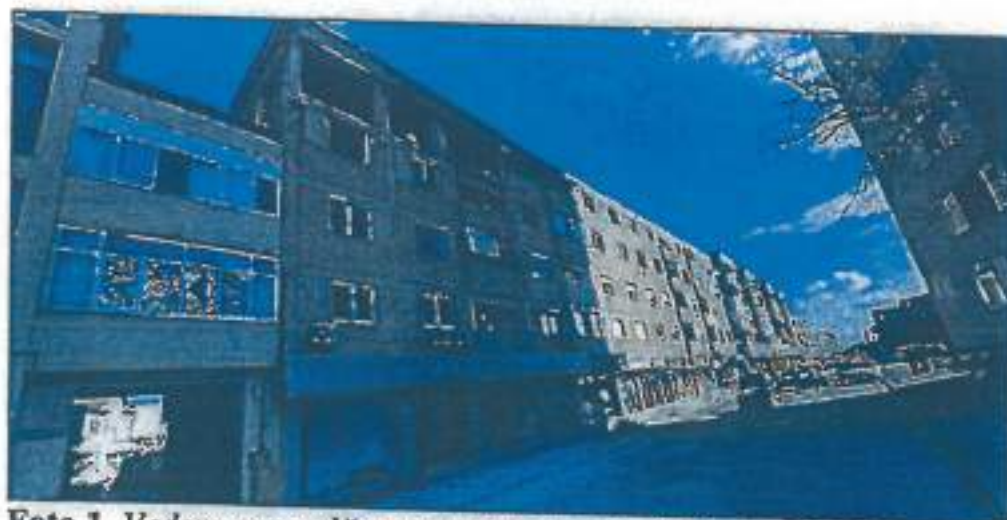
Foto 1. Vedere generală cu structura avariata dintr-unghiul spre Sud.

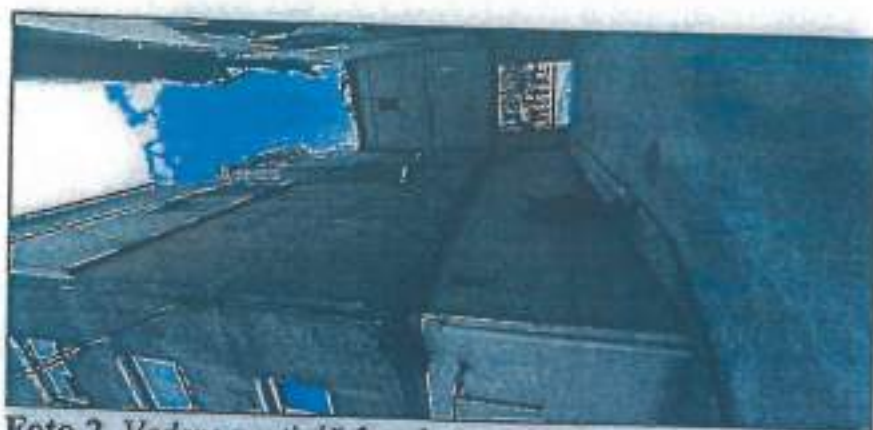
Foto 2. Vedere parțială fațada spre Vest.

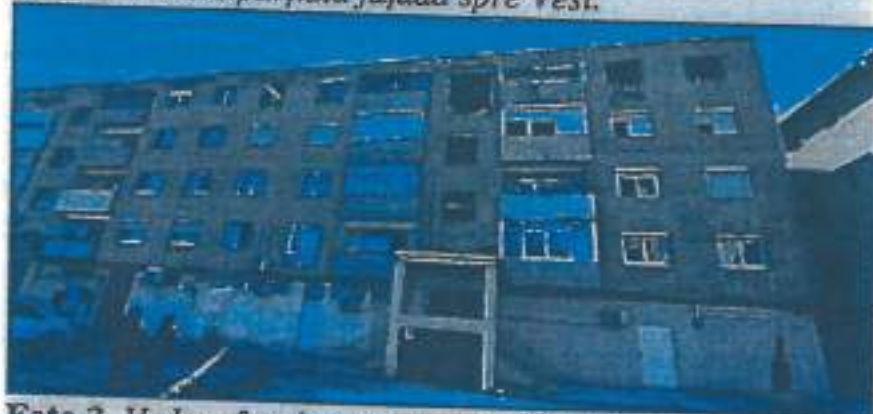
Foto 3. Vedere fațada cu avarii spre Nord.

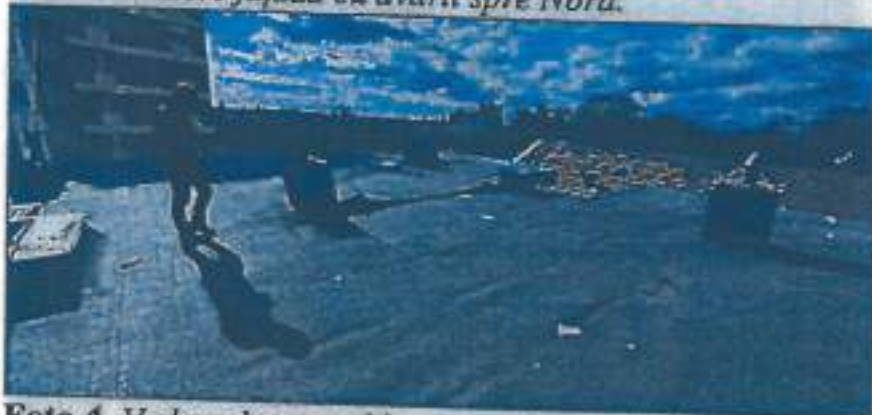
Foto 4. Vedere de ansamblu acoperiș terasă cu avarii ,aferentă zonei scării A.

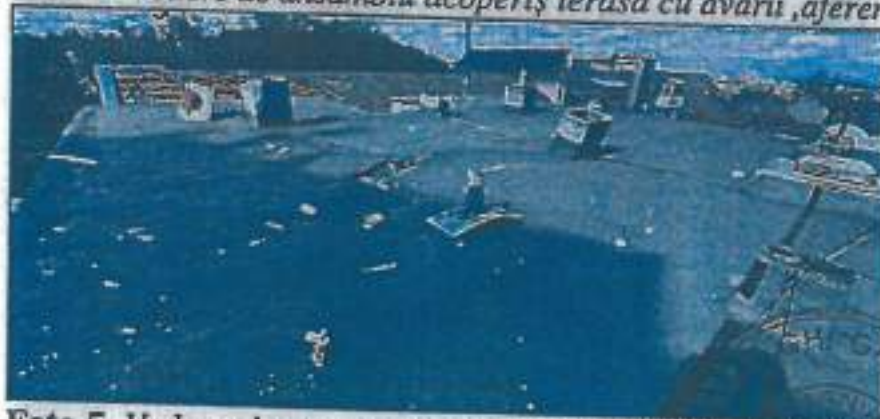
Foto 5. Vedere planșeu terasă avariat, prin încălțarea spre extrados, provocate de explozie, zona aferentă scării A.

În vederea investigării planșeului de peste nivelul 5 (*acoperiș terasă*) , va fi îndepărtat integral *stratul de termo-hidroizolație* de pe extrados , aferent suprafeței celor patru apartamente. Înaintea începerii lucrărilor de desfacere a stratului de hidroizolație din *straturi de carton bitumat* , la nivelul 5 al clădirii vor fi realizate sprijiniri provizorii ale plăcilor prefabricate de b.a. , grav afectate , în special în zona apartamentului nr.31.

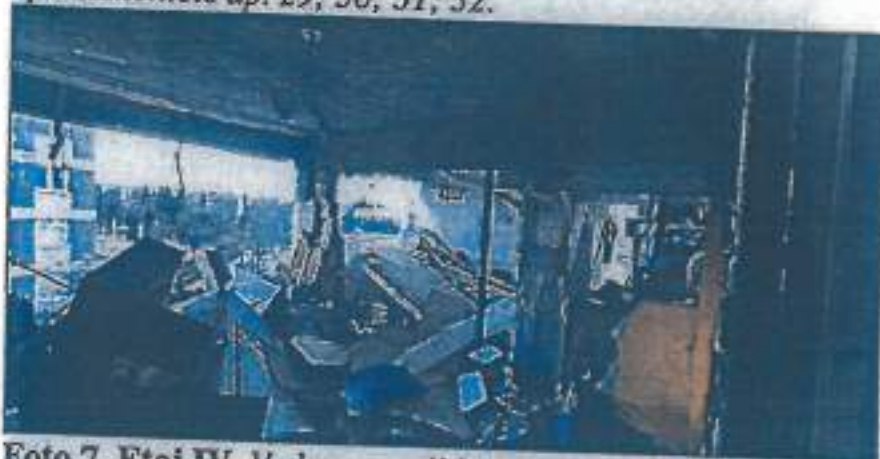
Foto 7. Etaj IV. Vedere avarii interior ap.31. Avarii moderate, grave la stâlpi și grinzi, grave la planșeul de peste nivelul 5.

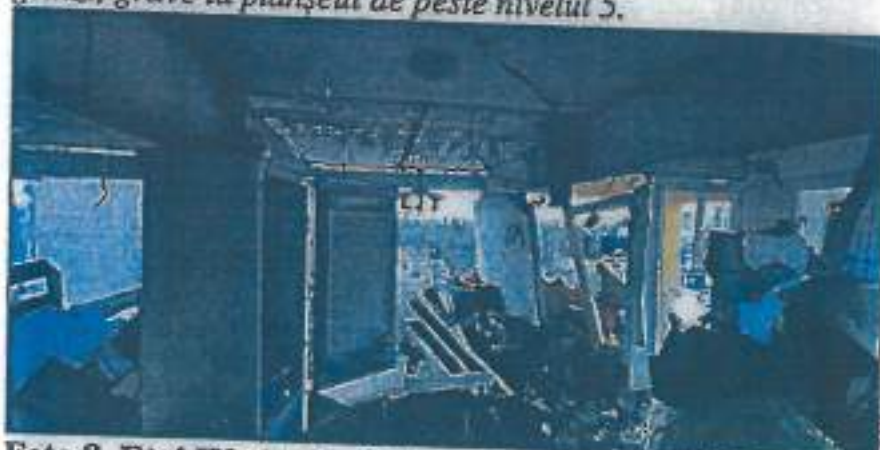
Foto 8. Etaj IV. Ap.31. Vedere cu pereții de umplutură dislocați, avarii moderate - grave la grinzele de cadru, avarii grave ale plăcilor prefabricate din b.a. ale planșeului de peste nivelul 5.

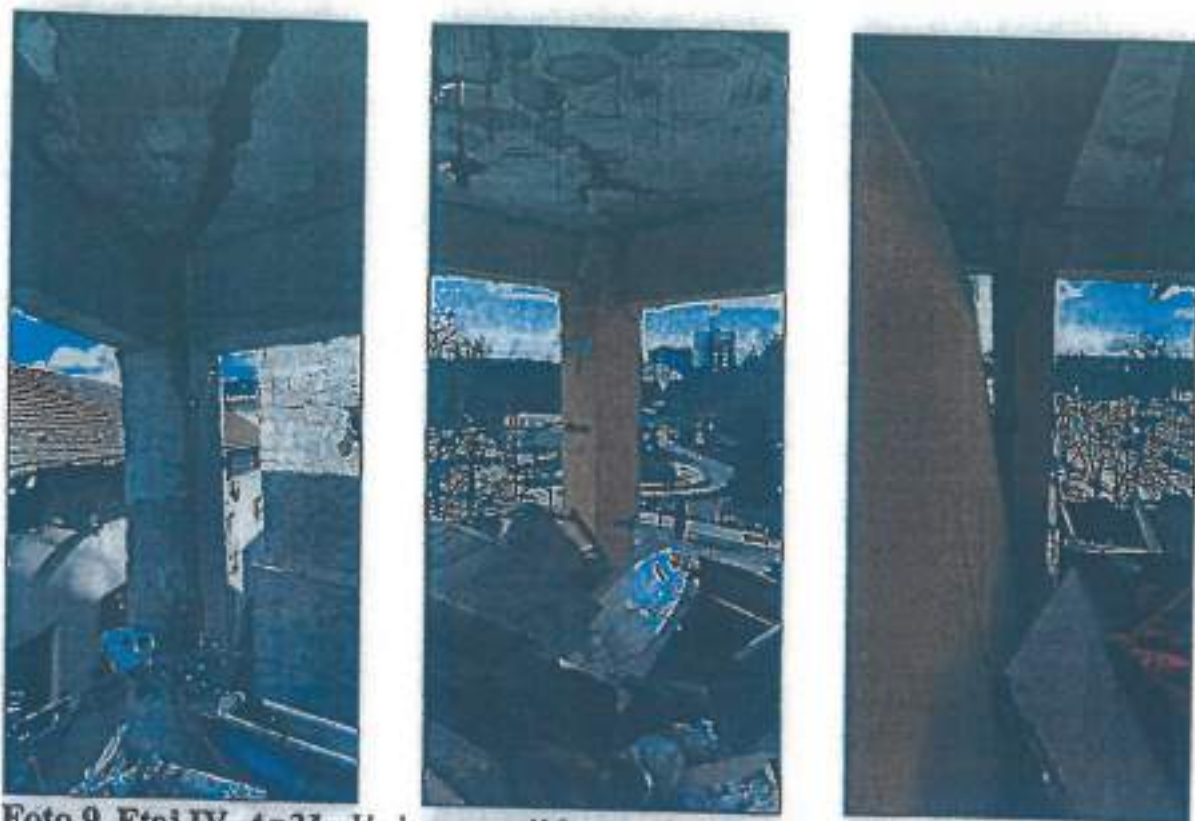
Foto 9. Etaj IV. Ap.31 . Vedere avarii în zonele nodurilor de cadru, placă din b.a prefabricat cu avarii grave, pereți de închidere din zidărie de blocuri de BCA dislocați.

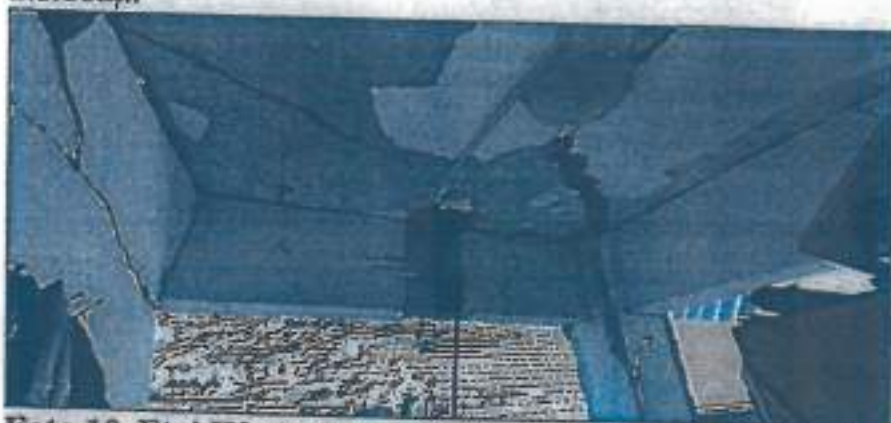
Foto 10. Etaj IV. Ap.31 .Detaliu cu avarii grave ale plăcilor de planșeu.

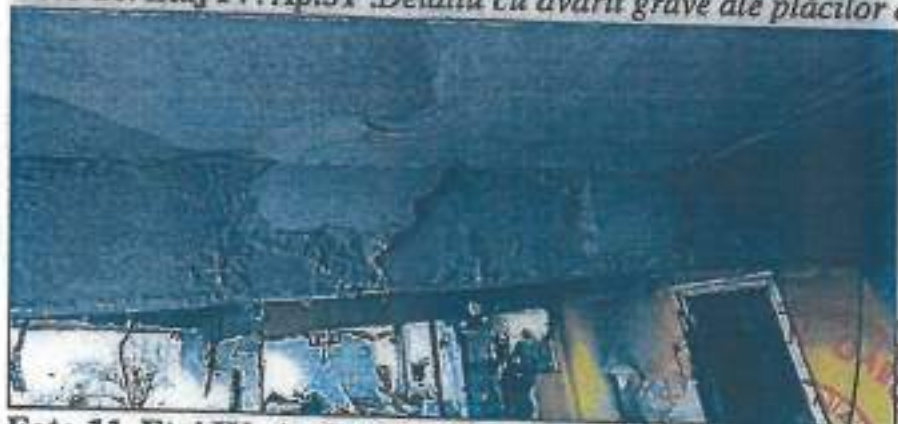
Foto 11. Etaj IV. Ap.31 .Detaliu cu avarii ale grinzilor prefabricate.

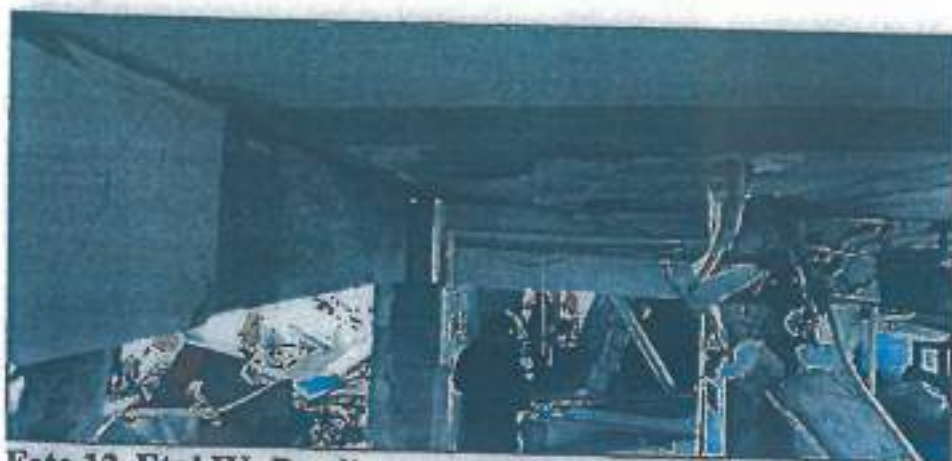
Foto 12. Etaj IV. Detaliu cu avarii ale structurii de rezistență, în zona holurilor de intrare în apartamente

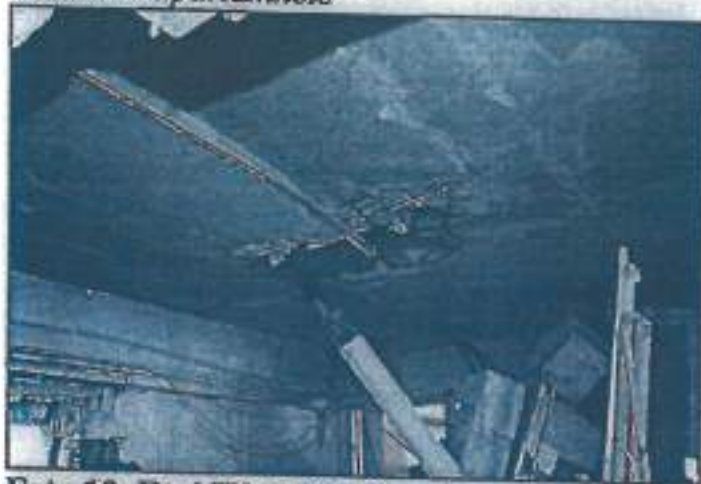
Foto 13. Etaj IV. Ap32. Detaliu cu avarii la planșeul de peste nivelul 5.

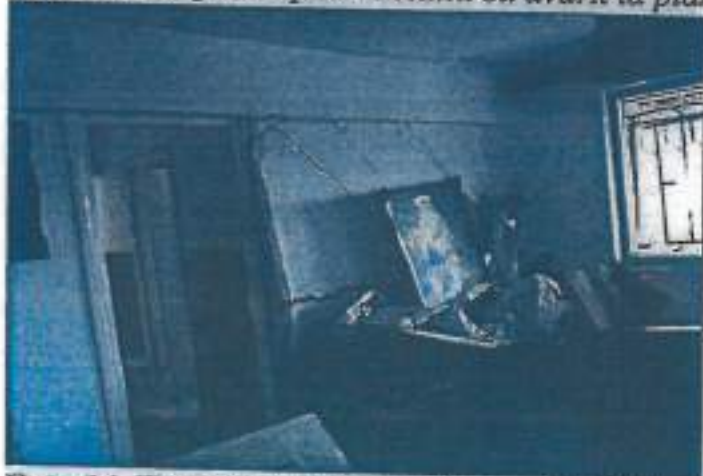
Foto 14. Etaj IV. Ap30. Detaliu avarii, dislocarea pereților interiori de compartimentare din zidărie de BCA.

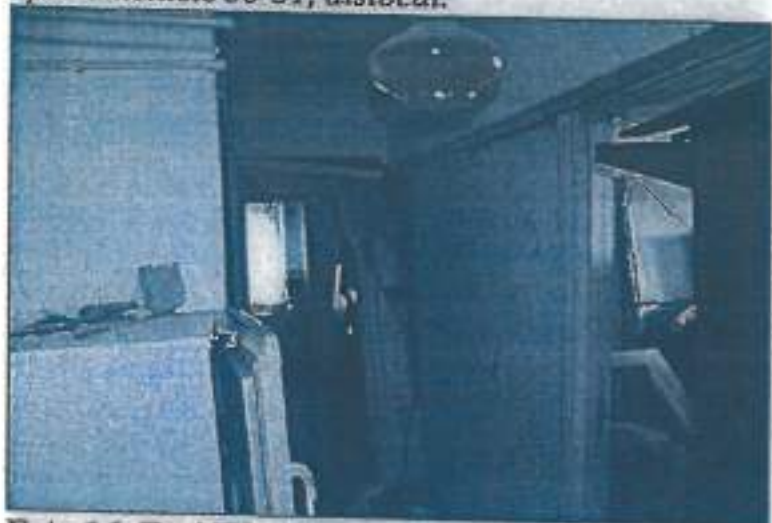
Foto 16. Etaj IV. Ap.30 .Detaliu avarii .Pereți de compartimentare , tâmplărie interioara /exterioară avariata.

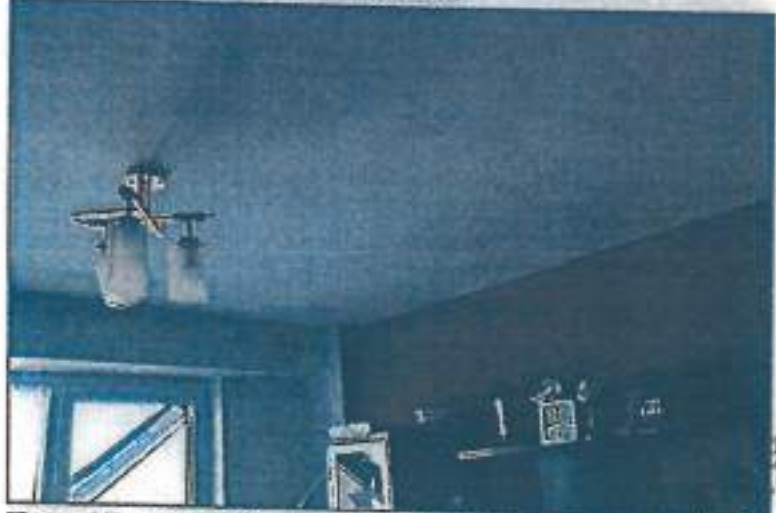
Foto 17 . Etaj IV. Ap. 29 .Detaliu avarii modelate la tâmplărie locale la pereții de compartimentare .

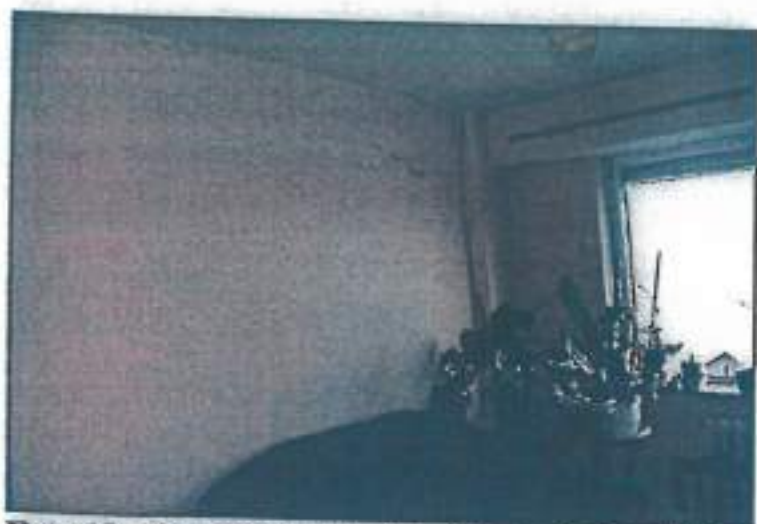
Foto 18 . Etaj IV. Ap 29. Avarii pereții de închidere ,tâmplărie interioară / exterioară .

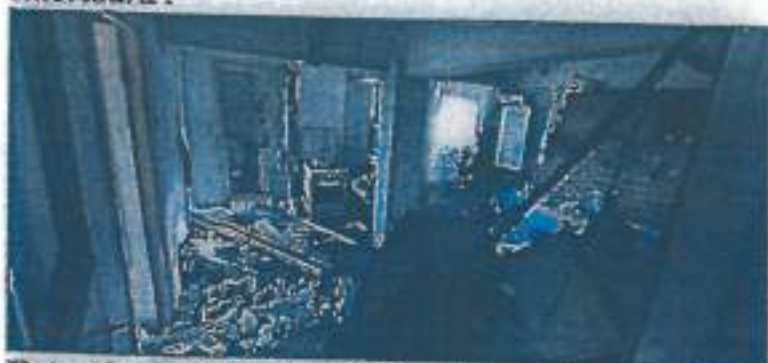
Foto 19 . Etaj IV. Ap29 .Detaliu avarii grave foarte grave.

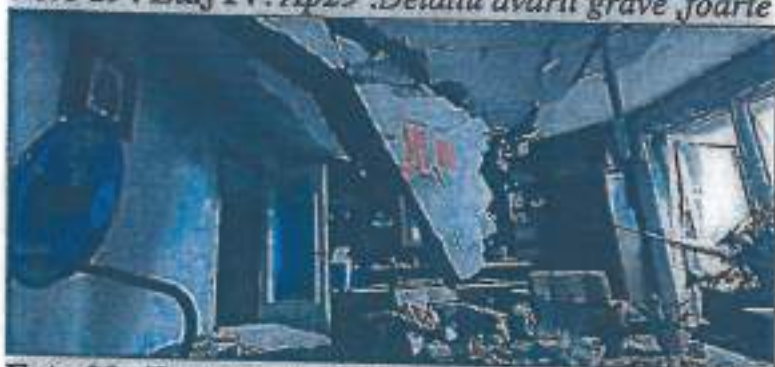
La placa de planșeu prefabricat , cu avarii foarte grave , dintre nivelele 4-5 (ap. 27-31) se va interveni înaintea începerii lucrărilor de evacuare a molozului de la nivelul 5 , prin *realizarea unei sprijiniri provizorii cu coli metalici și profile metalice* , cu scopul asigurării contra prăbușirii acestora în cursul desfășurării lucrărilor de îndepărtare ale molozului, peste placa planșeului de peste nivelul 3.

Foto 20 . Etaj III. Ap27.Placa planșeu peste etaj III, cu avarii foarte grave.

3. În urma acestor lucrări se va acționa la nivelul etajului III cu începerea înlăturării cu grijă a molozului cu începerea lucrărilor aferente pe suprafața ap. nr. 27. Sub zona plăcii de planșeu cu avarii grave se va realiza o sprijinire provizorie pe durata efectuării lucrărilor de îndepărtare a molozului de la nivelul superior.
 4. După terminarea înlăturării molozului de la nivelele 4,5 se va trece la realizarea unei sprijiniri ale plăcilor de planșeu grav avariate de peste nivelul 5. După verificarea stabilității sprijinirilor, se va trece la executarea lucrărilor de decopertare ale terasei blocului.
 5. După terminarea lucrărilor de înlăturare a molozului, va fi anunțat expertul tehnic, în vederea începerii *inspecției extinse* a structurii.
- **Documente, Normative de bază în vigoare la data elaborării Expertizei Tehnice:**

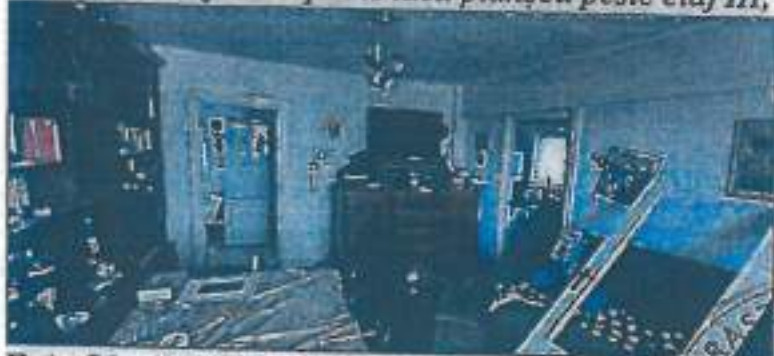
Foto 21 .. Etaj III. Ap26.Avarii la elementele de tâmplărie, pereți de compartimentare.

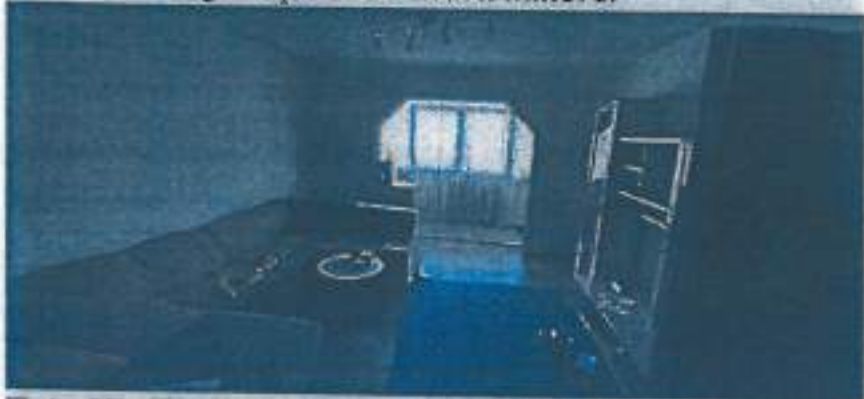
Foto 27 . Etaj I .Ap.20 .Cu avarii minore.

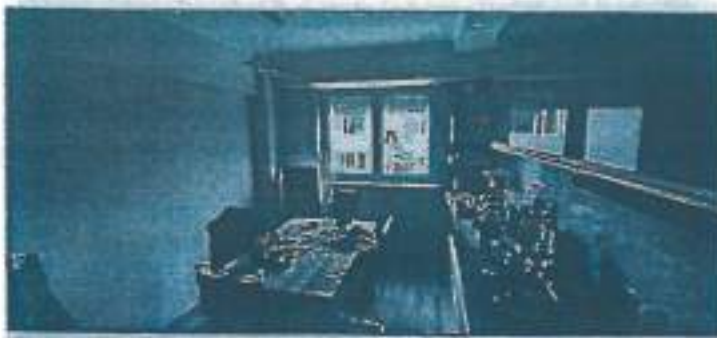
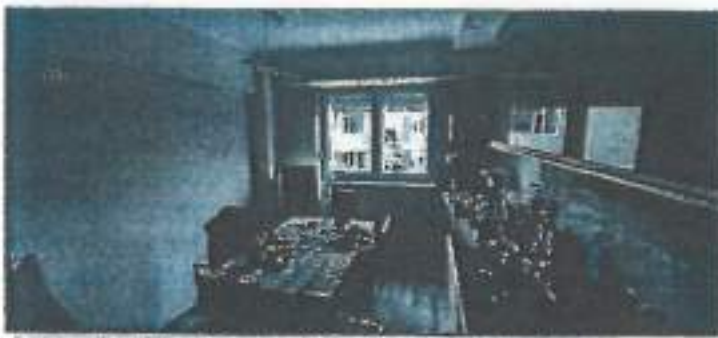
Foto 30 .Etaj I. Ap. 18. Cu avarii minore.

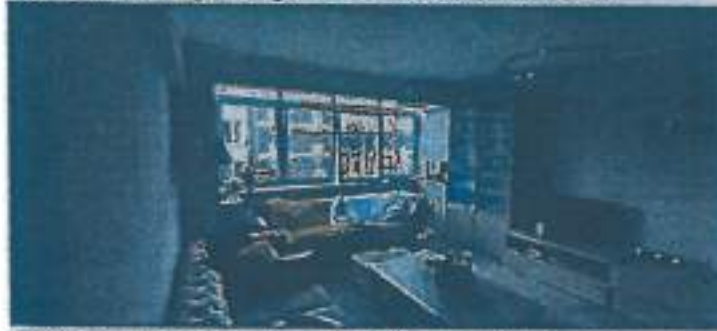
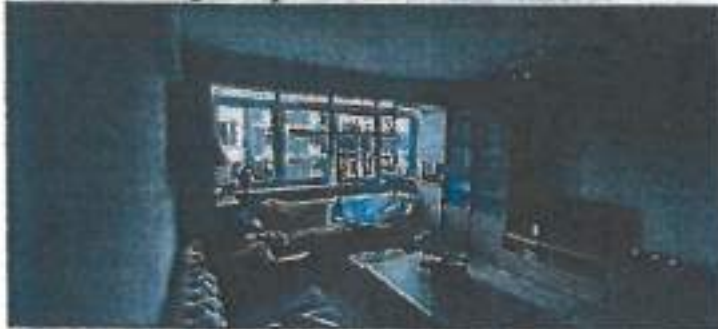
Foto 31. Etaj I. Ap. 17 . Cu avarii minore.

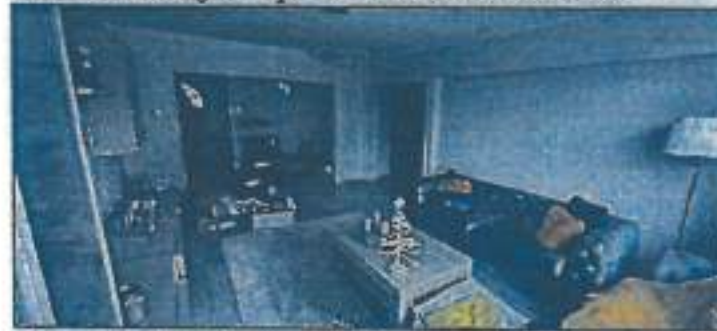
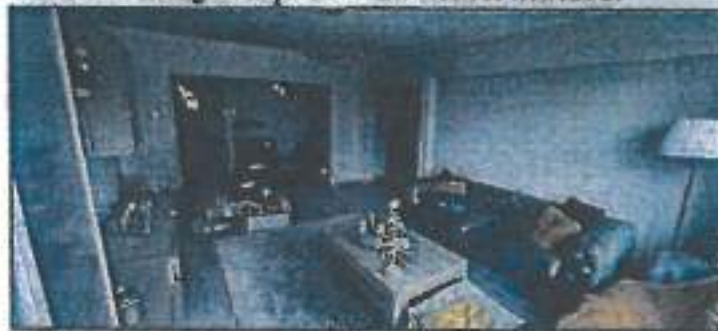
Foto 32. Etaj I. Ap. 17. Cu avarii minore.

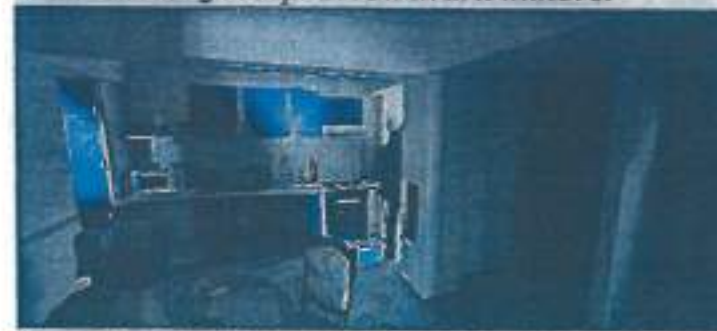
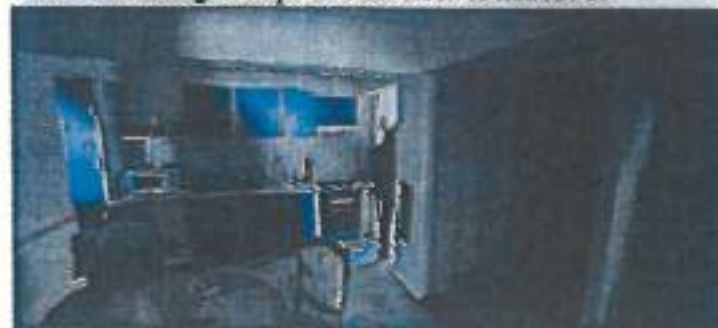
Foto 33. Etaj I. Ap. 19 . Nivel de avariere minoră
