**Referat de aprobare Nr. 19274/21.09.2023**  
**privind aprobarea majorării valorii de inventar a unor mijloace fixe, teren și construcții**  
**Stația de epurare , aparținând patrimoniului Municipiului Carei – domeniul public**

Raport  
privind majorarea valorilor de inventar a mijloacelor fixe aparținând patrimoniului UAT  
Municipiul Carei – Stația de epurare

# Raport de evaluare

a proprietății imobiliare: teren + construcții, Carei, Jud. Satu Mare

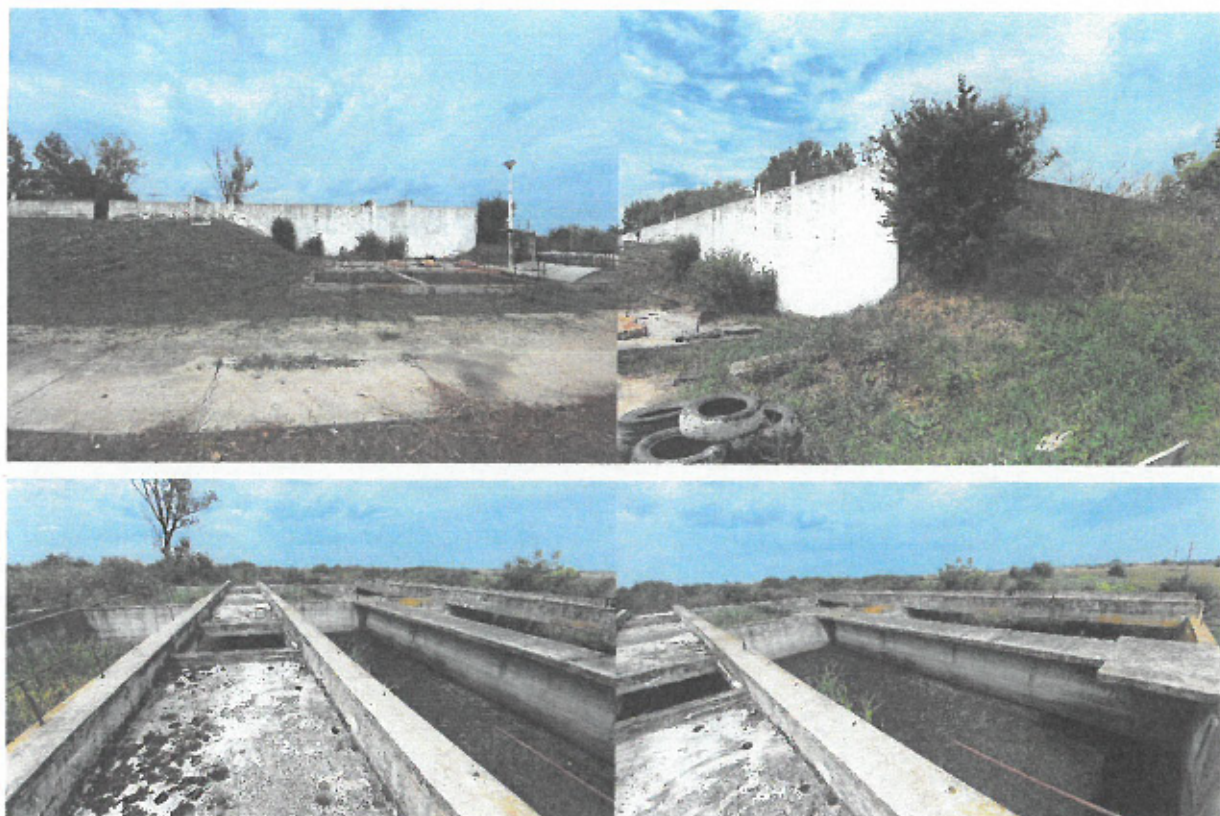
## C1 DECANTOR PRIMAR

| Fisa nr. | Poz pe plan de sit | Denumire | Anul PIF | Stare Fizica | Varsta Cronologică (ani) | Varsta Cronologică Ponderată (ani) | Suprafata construită desfasurată (mp) | Cost de nou construcție (lei) | Cost de nou construcție (EUR) | Depr. (uzura fizică) (%) | Deprecier funcțională (lei) | Depr. Externă (%) | Cost net construcție (lei) | Cost net construcție (EUR) | Grad de realizare (%) | Cost lucran ramase de executat (lei) |
|---|---|---|---|---|---|---|---|---|---|---|---|---|---|---|---|---|
| 1 | c1 | Decantor primar | 1987 | B | 36 | 36 | 639 | 9.866.083 | 2.019.710 | 52.4 | 0 | 10 | 4.226.630 | 865.244 | 100,00 | 0 |

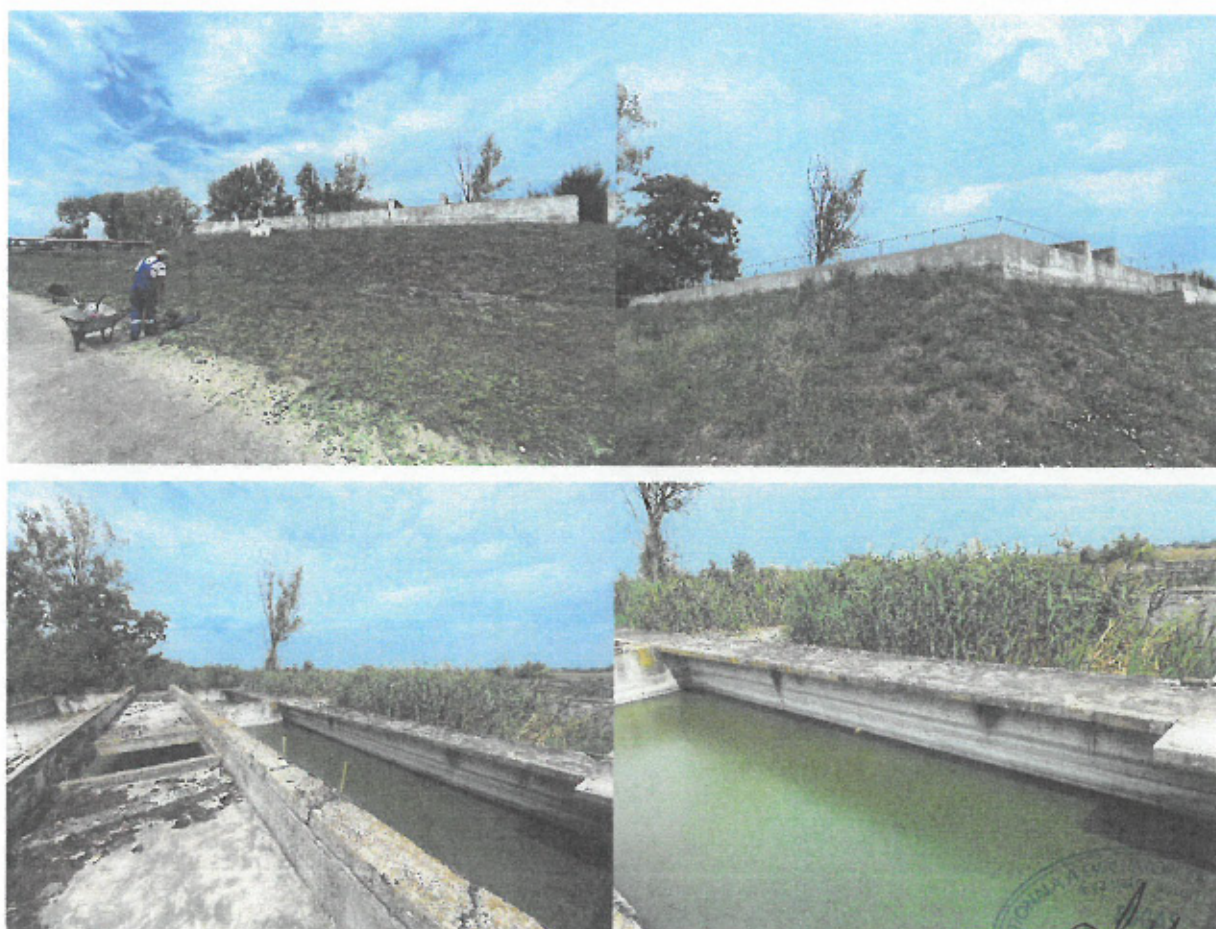
## C2 DECANTOR PRIMAR

| Fisa nr. | Poz pe plan de sit | Denumire | Anul PIF | Stare Fizica | Varsta Cronologică (ani) | Varsta Cronologică Ponderată (ani) | Suprafata construită desfasurată (mp) | Cost de nou construcție (lei) | Cost de nou construcție (EUR) | Depr. (uzura fizică) (%) | Deprecier funcțională (lei) | Depr. Externă (%) | Cost net construcție (lei) | Cost net construcție (EUR) | Grad de realizare (%) | Cost lucran ramase de executat (lei) |
|---|---|---|---|---|---|---|---|---|---|---|---|---|---|---|---|---|
| 1 | c1 | Decantor primar | 1987 | B | 36 | 36 | 631 | 9.742.564 | 1.994.424 | 52.4 | 0 | 10 | 4.173.714 | 854.411 | 100,00 | 0 |

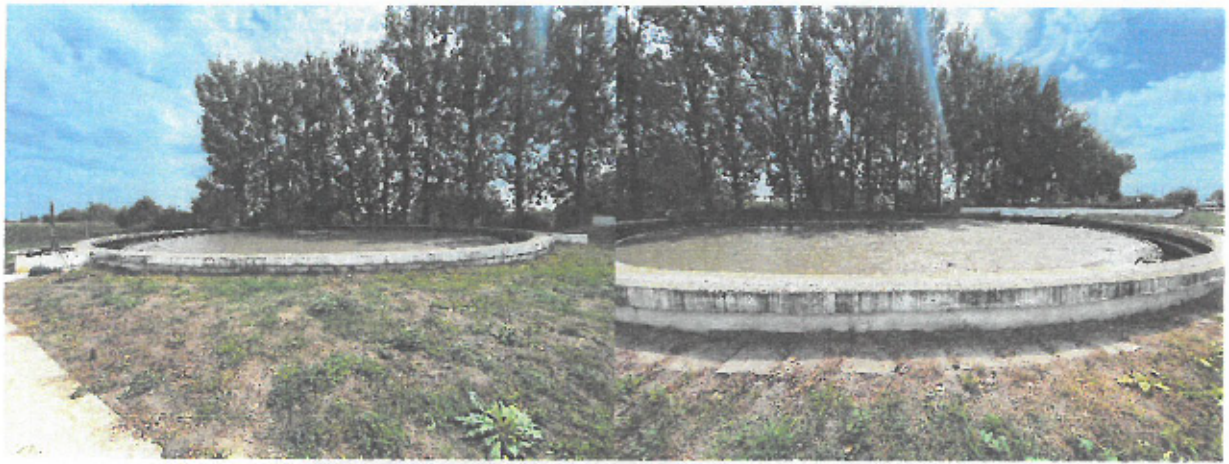
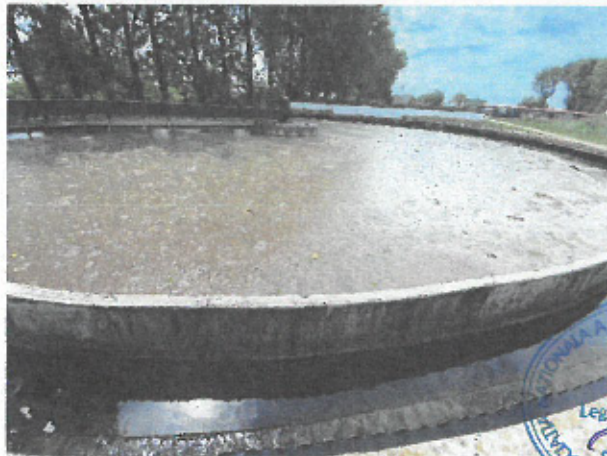
## C3 DECANTOR SECUNDAR

| Fisa nr. | Poz pe plan de sit | Denumire | Anul PIF | Stare Fizica | Varsta Cronologică (ani) | Varsta Cronologică Ponderată (ani) | Suprafata construită desfasurată (mp) | Cost de nou construcție (lei) | Cost de nou construcție (EUR) | Depr. (uzura fizică) (%) | Deprecier funcțională (lei) | Depr. Externă (%) | Cost net construcție (lei) | Cost net construcție (EUR) | Grad de realizare (%) | Cost lucran ramase de executat (lei) |
|---|---|---|---|---|---|---|---|---|---|---|---|---|---|---|---|---|
| 3 | c3 | Decantor secundar | 1987 | B | 36 | 36 | 737 | 11.379.190 | 2.329.463 | 52.4 | 0 | 10 | 4.874.846 | 997.942 | 100,00 | 0 |

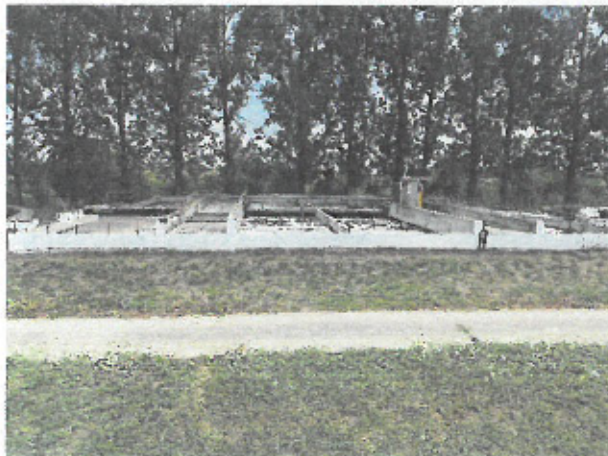
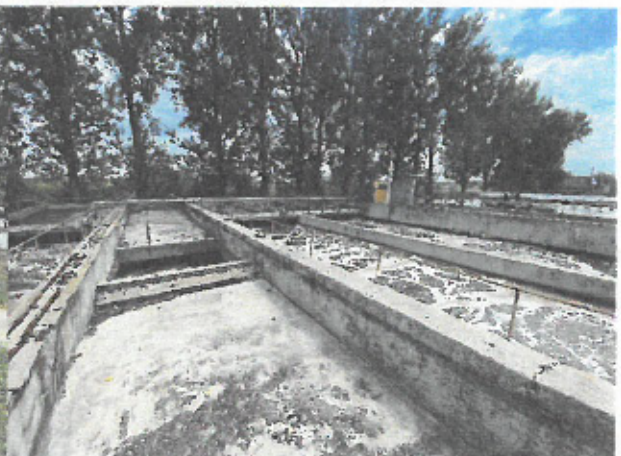
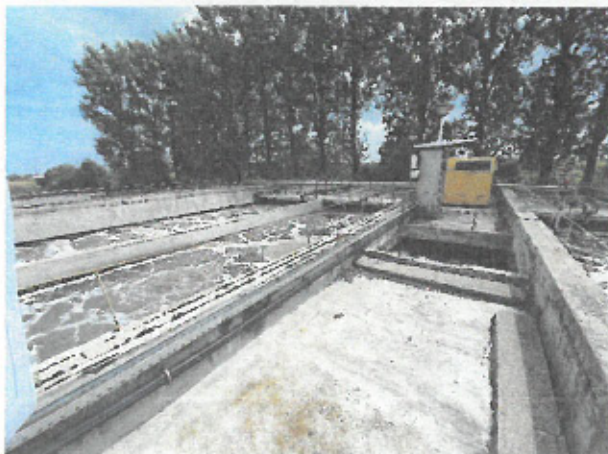
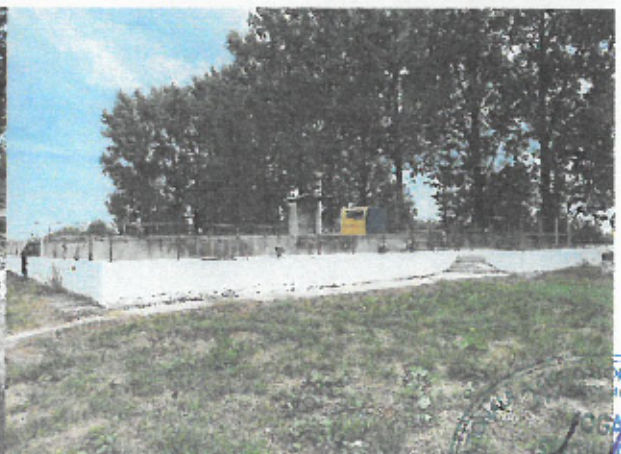
C4 BAZIN DE AERARE NAMOL

| Fisa nr. | Poz pe plan de sit | Denumire | Anul PIF | Stare Fizica | Varsta Cronologică (ani) | Varsta Cronologică Ponderată (ani) | Suprafata construită desfasurată (mp) | Cost de nou construcție (lei) | Cost de nou construcție (EUR) | Depr. (uzura fizică) (%) | Deprecier funcțională (lei) | Depr. Externă (%) | Cost net construcție (lei) | Cost net construcție (EUR) | Grad de realizare (%) | Cost lucran ramase de executat (lei) |
|---|---|---|---|---|---|---|---|---|---|---|---|---|---|---|---|---|
| 4 | c4 | bazin aerare | 1987 | B | 36 | 36 | 650 | 10.035.920 | 2.054.479 | 52.4 | 0 | 10 | 4.299.389 | 880.139 | 100,00 | 0 |

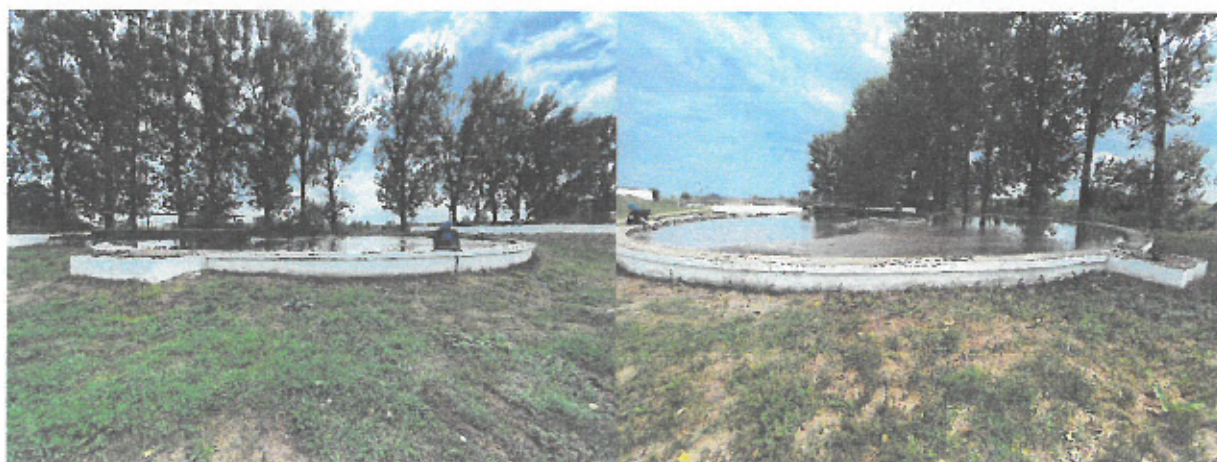
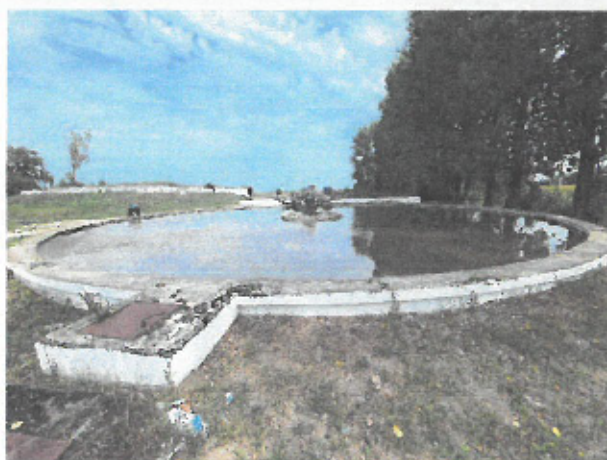
C5 BAZIN DE MINERALIZARE NAMOL

| Fisa nr. | Poz pe plan de sit | Denumire | Anul PIF | Stare Fizica | Varsta Cronologică (ani) | Varsta Cronologică Ponderată (ani) | Suprafata construită desfasurată (mp) | Cost de nou construcție (lei) | Cost de nou construcție (EUR) | Depr. (uzura fizică) (%) | Deprecier funcțională (lei) | Depr. Externă (%) | Cost net construcție (lei) | Cost net construcție (EUR) | Grad de realizare (%) | Cost lucran ramase de executat (lei) |
|---|---|---|---|---|---|---|---|---|---|---|---|---|---|---|---|---|
| 5 | c5 | bazin mineralizare | 1987 | B | 36 | 36 | 516 | 7.966.978 | 1.630.940 | 52.4 | 0 | 10 | 3.413.053 | 698.695 | 100,00 | 0 |

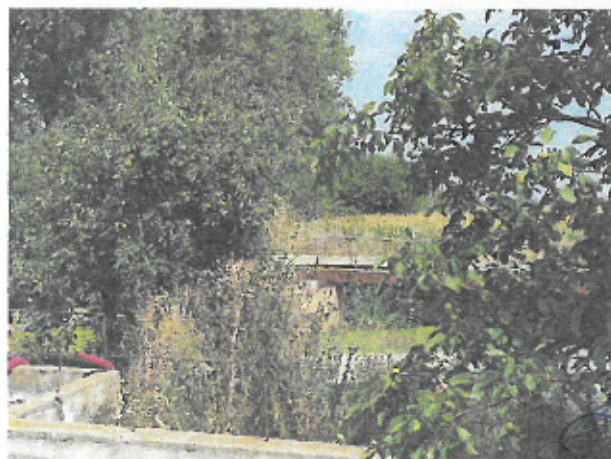
C6 BAZIN ANOXIC

| Fisa nr. | Poz pe plan de sit | Denumire | Anul PIF | Stare Fizica | Varsta Cronologică (ani) | Varsta Cronologică Ponderată (ani) | Suprafata construită desfasurată (mp) | Cost de nou construcție (lei) | Cost de nou construcție (EUR) | Depr. (uzura fizică) (%) | Deprecier funcțională (lei) | Depr. Externă (%) | Cost net construcție (lei) | Cost net construcție (EUR) | Grad de realizare (%) | Cost lucran ramase de executat (lei) |
|---|---|---|---|---|---|---|---|---|---|---|---|---|---|---|---|---|
| 6 | c6 | bazin anoxic | 1987 | B | 36 | 36 | 511 | 7.889.779 | 1.615.136 | 52.4 | 0 | 10 | 3.379.981 | 691.924 | 100,00 | 0 |

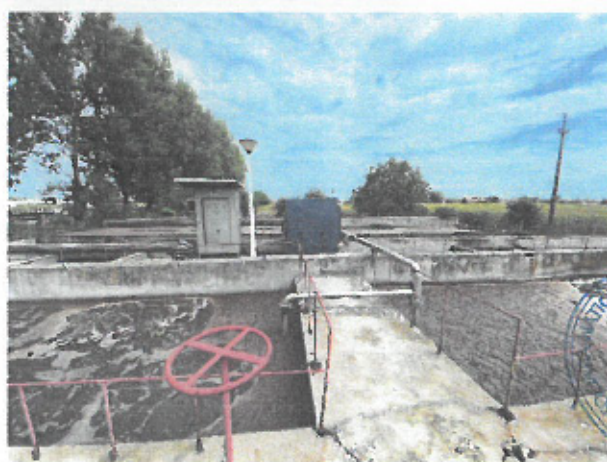
C7 BAZIN DE AERARE NAMOL

| Fisa nr. | Poz pe plan de sit | Denumire | Anul PIF | Stare Fizica | Varsta Cronologică (ani) | Varsta Cronologică Ponderată (ani) | Suprafata construită desfasurată (mp) | Cost de nou construcție (lei) | Cost de nou construcție (EUR) | Depr. (uzura fizică) (%) | Deprecier funcțională (lei) | Depr. Externă (%) | Cost net construcție (lei) | Cost net construcție (EUR) | Grad de realizare (%) | Cost lucran ramase de executat (lei) |
|---|---|---|---|---|---|---|---|---|---|---|---|---|---|---|---|---|
| 7 | c7 | bazin aerare namol | 1987 | B | 36 | 36 | 657 | 10.144.000 | 2.076.604 | 52.4 | 0 | 10 | 4.345.690 | 889.617 | 100,00 | 0 |

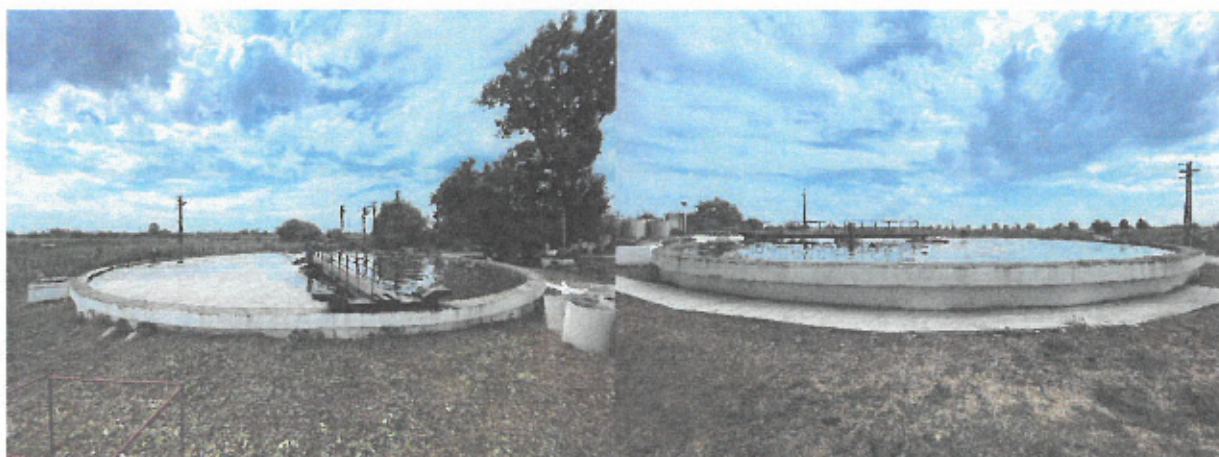
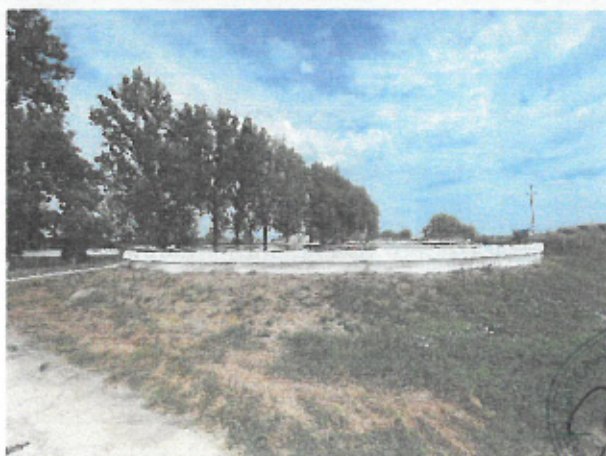
C8 BAZIN DE MINERALIZARE NAMOL

| Fisa nr. | Poz pe plan de sit | Denumire | Anul PIF | Stare Fizica | Varsta Cronologică (ani) | Varsta Cronologică Ponderată (ani) | Suprafata construită desfasurată (mp) | Cost de nou construcție (lei) | Cost de nou construcție (EUR) | Depr. (uzura fizică) (%) | Deprecier funcțională (lei) | Depr. Externă (%) | Cost net construcție (lei) | Cost net construcție (EUR) | Grad de realizare (%) | Cost lucran ramase de executat (lei) |
|---|---|---|---|---|---|---|---|---|---|---|---|---|---|---|---|---|
| 8 | c8 | bazin mineralizare namol | 1987 | B | 36 | 36 | 513 | 7.920.659 | 1.621.458 | 52.4 | 0 | 10 | 3.393.210 | 694.632 | 100,00 | 0 |

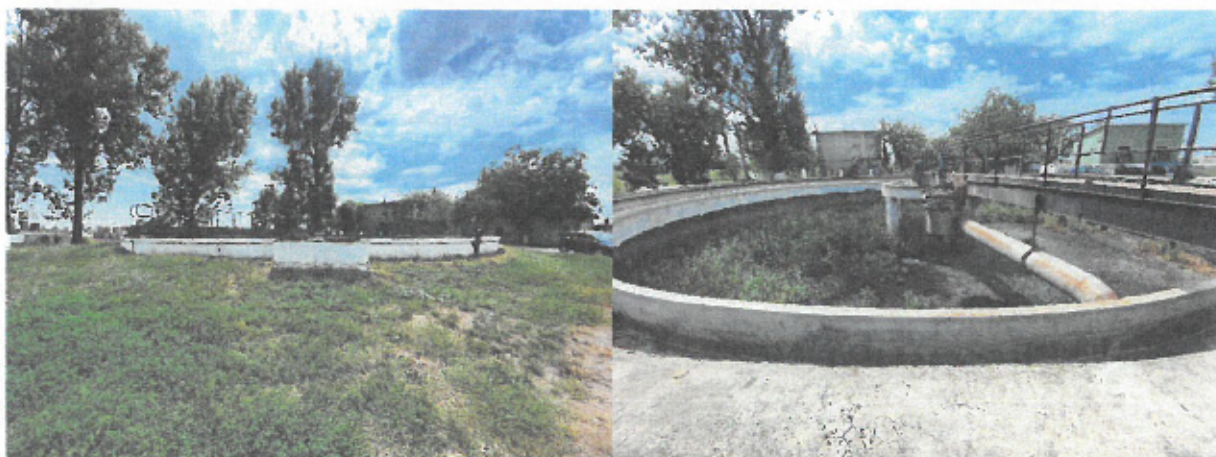
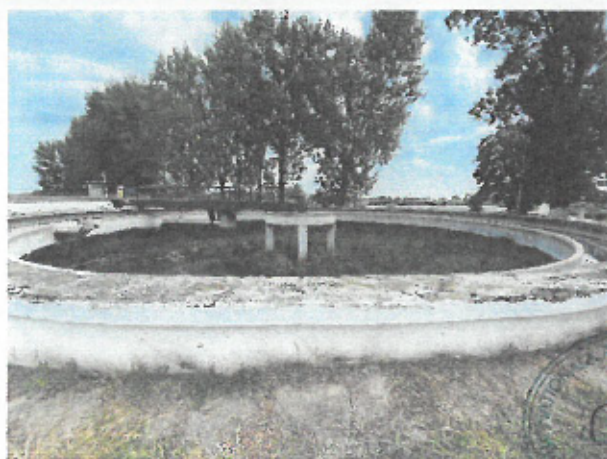
# C10 BAZIN MINERALIZARE NAMOL

| Fisa nr. | Poz pe plan de sit | Denumire | Anul PIF | Stare Fizica | Varsta Cronologică (ani) | Varsta Cronologică Ponderată (ani) | Suprafata construită desfasurată (mp) | Cost de nou construcție (lei) | Cost de nou construcție (EUR) | Depr. (uzura fizică) (%) | Deprecier funcțională (lei) | Depr. Externă (%) | Cost net construcție (lei) | Cost net construcție (EUR) | Grad de realizare (%) | Cost lucran ramase de executat (lei) |
|---|---|---|---|---|---|---|---|---|---|---|---|---|---|---|---|---|
| 10 | c10 | bazin mineralizare namol | 1987 | B | 36 | 36 | 519 | 8.013.298 | 1.640.422 | 52.4 | 0 | 10 | 3.432.897 | 702.757 | 100,00 | 0 |

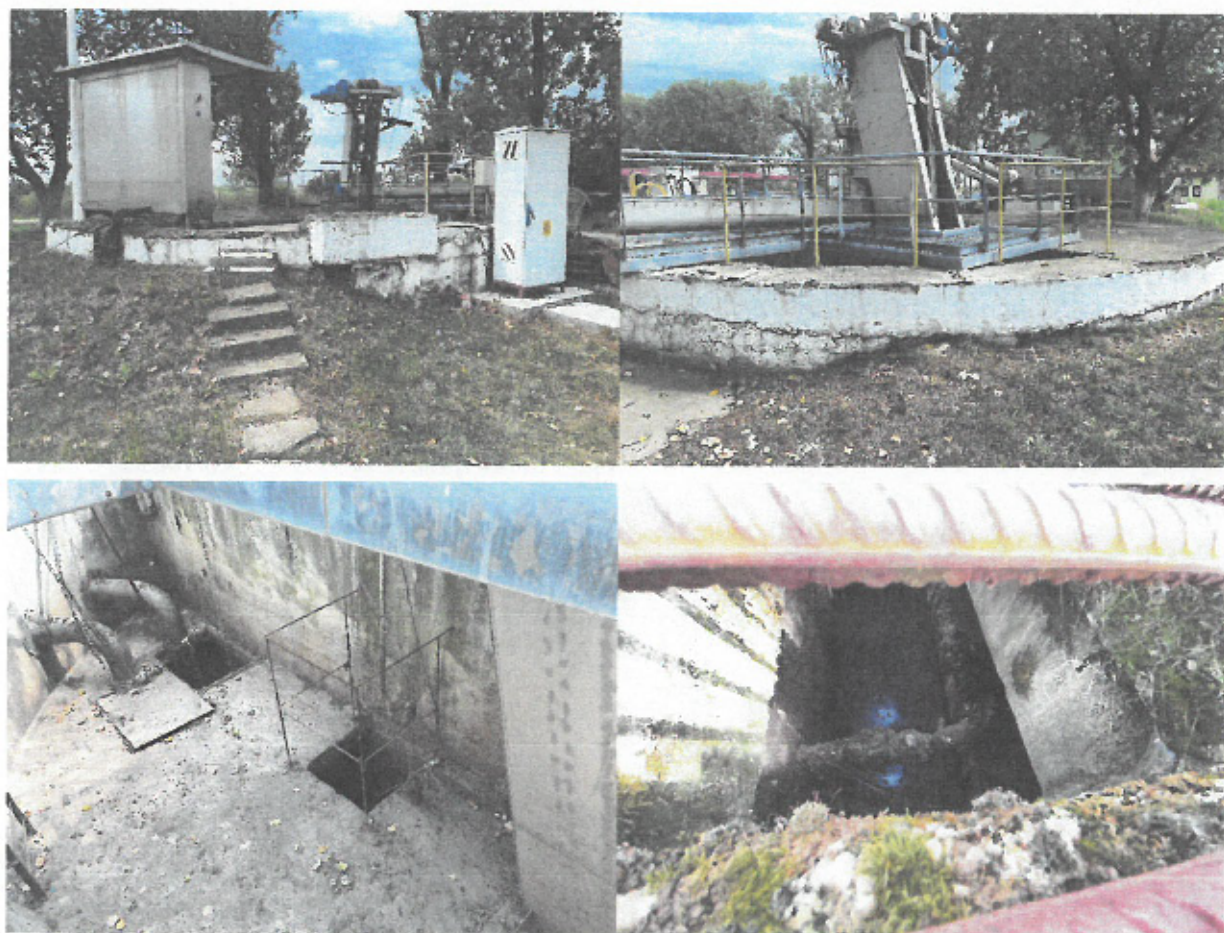
C 11 PLATFORMA BETON PENTRU INSTALATIA DE COMPACTARE SI PRETRATARE

| Fisa nr. | Poz pe plan de sit | Denumire | Anul PIF | Stare Fizica | Varsta Cronologică (ani) | Varsta Cronologică Ponderată (ani) | Suprafata construită desfasurată (mp) | Cost de nou construcție (lei) | Cost de nou construcție (EUR) | Depr. (uzura fizică) (%) | Deprecier funcțională (lei) | Depr. Externă (%) | Cost net construcție (lei) | Cost net construcție (EUR) | Grad de realizare (%) | Cost lucran ramase de executat (lei) |
|---|---|---|---|---|---|---|---|---|---|---|---|---|---|---|---|---|
| 11 | c11 | platforma beton pentru instalatie compactare si pretratare | 1987 | B | 36 | 36 | 81 | 1.250.630 | 256.020 | 52.4 | 0 | 10 | 535.770 | 109.679 | 100,00 | 0 |

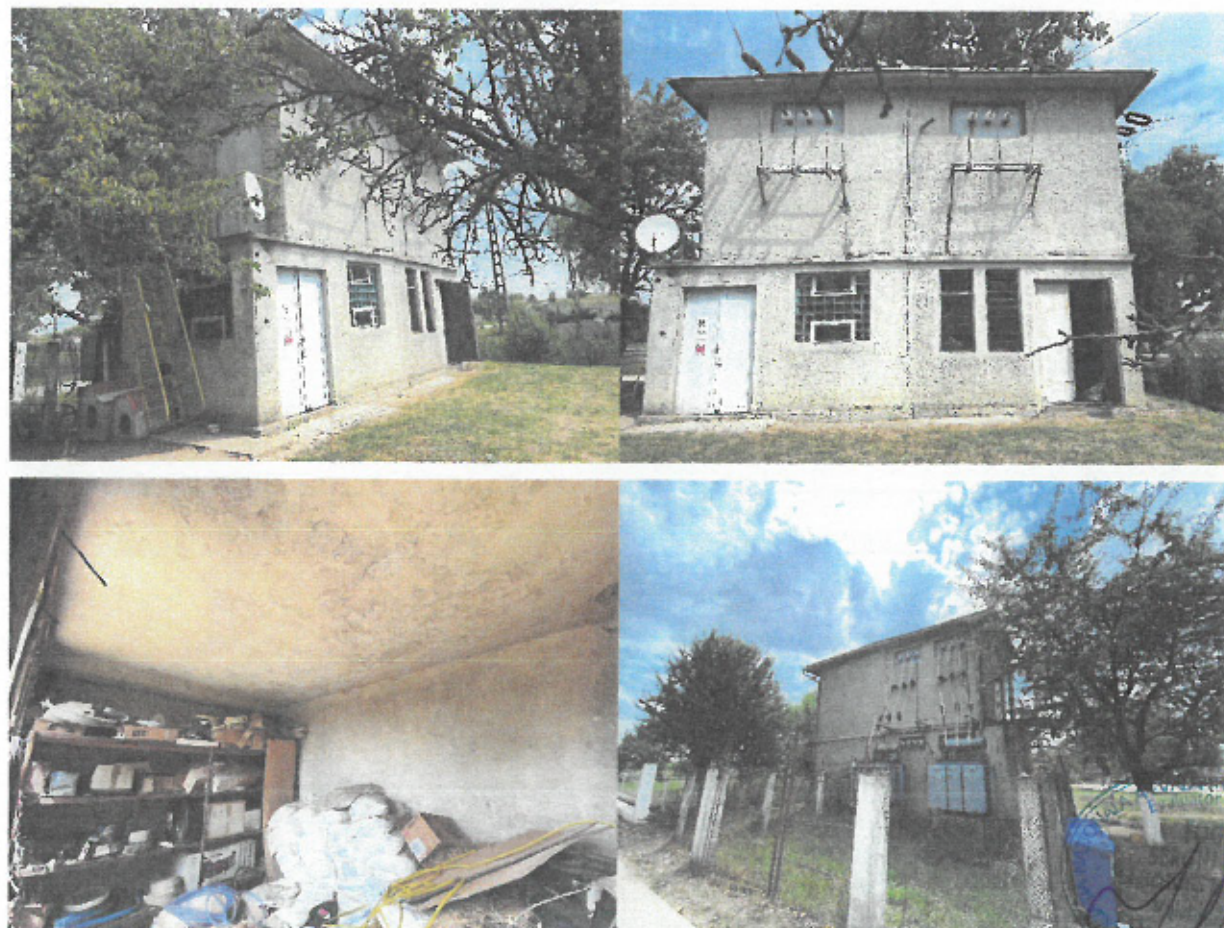
C12 POST DE TRANSFORMARE

| Fisa nr. | Poz pe plan de sit | Denumire | Anul PIF | Stare Fizica | Varsta Cronologică (ani) | Varsta Cronologică Ponderată (ani) | Suprafata construită desfasurată (mp) | Cost de nou construcție (lei) | Cost de nou construcție (EUR) | Depr. (uzura fizică) (%) | Deprecier funcțională (lei) | Depr. Externă (%) | Cost net construcție (lei) | Cost net construcție (EUR) | Grad de realizare (%) | Cost lucran ramase de executat (lei) |
|---|---|---|---|---|---|---|---|---|---|---|---|---|---|---|---|---|
| 12 | c12 | Post de transformare TRAFU | 1987 | B | 36 | 36 | 35 | 89.398 | 18.301 | 28 | 0 | 10 | 57.930 | 11.859 | 100,00 | 0 |

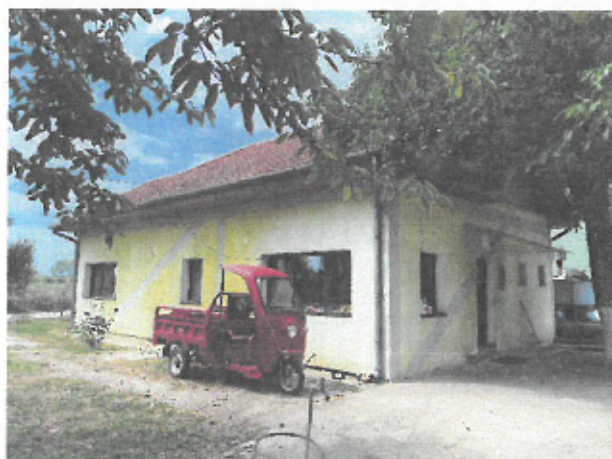
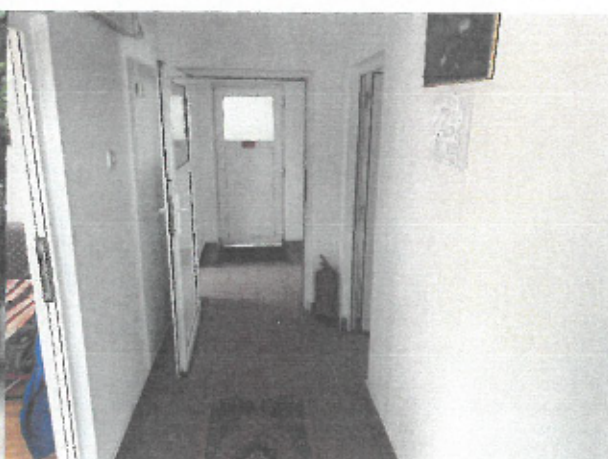
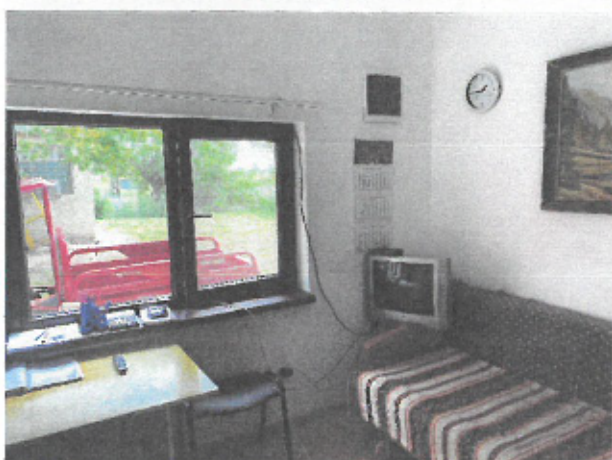
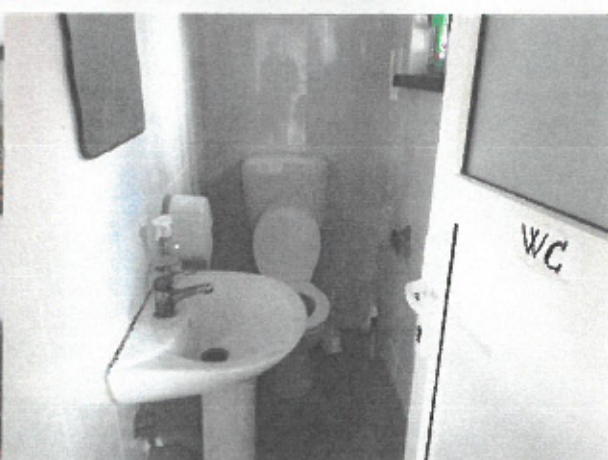
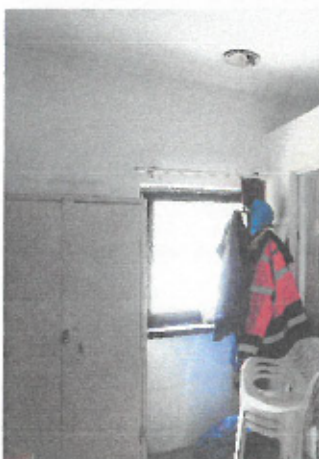
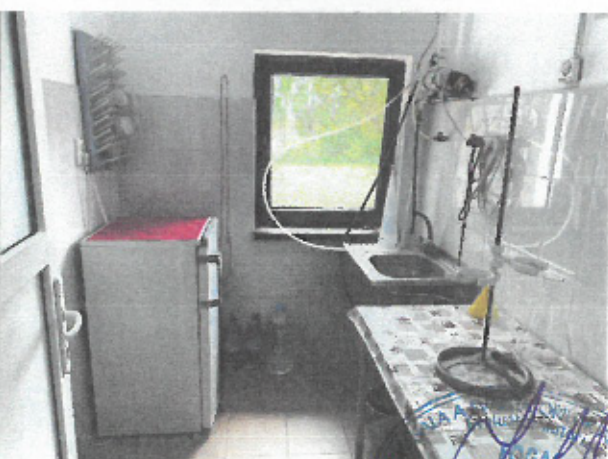
C13 LABORATOR SI DISPECERAT

| Fisa nr. | Poz pe plan de sit | Denumire | Anul PIF | Stare Fizica | Varsta Cronologică (ani) | Varsta Cronologică Ponderată (ani) | Suprafata construită desfasurată (mp) | Cost de nou construcție (lei) | Cost de nou construcție (EUR) | Depr. (uzura fizică) (%) | Deprecier funcțională (lei) | Depr. Externă (%) | Cost net construcție (lei) | Cost net construcție (EUR) | Grad de realizare (%) | Cost lucran ramase de executat (lei) |
|---|---|---|---|---|---|---|---|---|---|---|---|---|---|---|---|---|
| 13 | c13 | cladire laborator si dispecerat | 1987 | B | 36 | 36 | 109 | 645.148 | 132.070 | 37 | 0 | 10 | 365.799 | 74.884 | 100,00 | 0 |

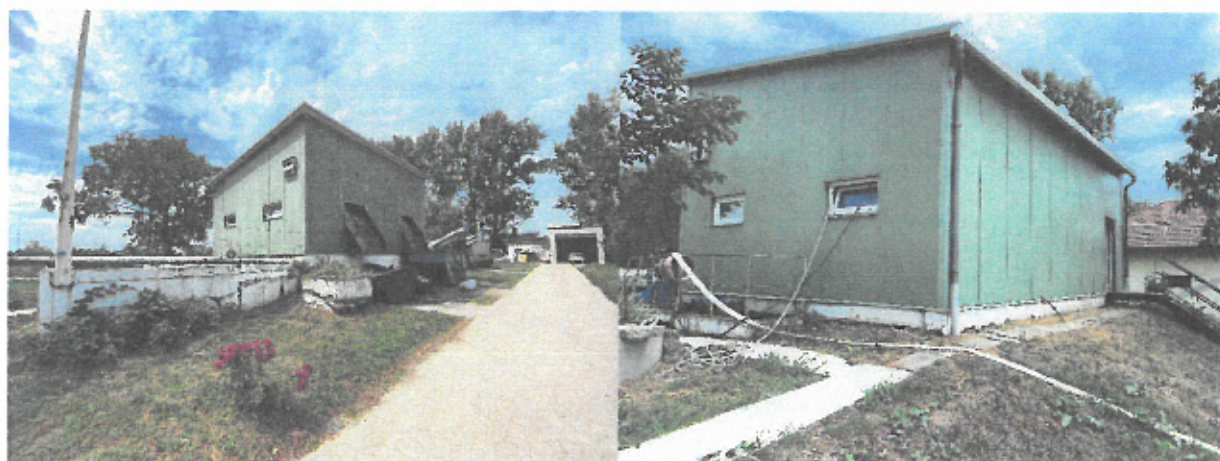
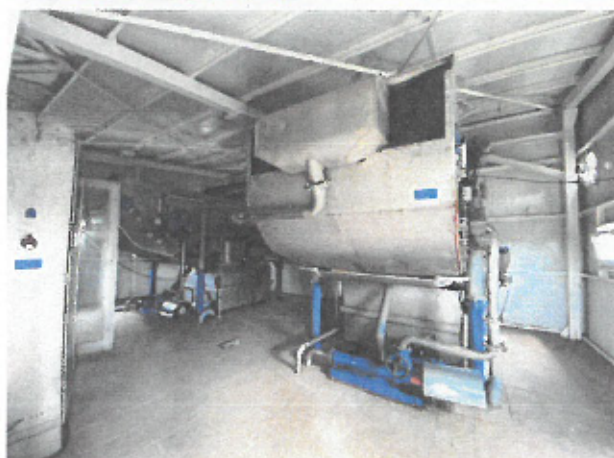
C14 HALA TEHNOLOGICA

| Fisa nr. | Poz pe plan de sit | Denumire | Anul PIF | Stare Fizica | Varsta Cronologică (ani) | Varsta Cronologică Ponderată (ani) | Suprafata construită desfasurată (mp) | Cost de nou construcție (lei) | Cost de nou construcție (EUR) | Depr. (uzura fizică) (%) | Deprecier funcțională (lei) | Depr. Externă (%) | Cost net construcție (lei) | Cost net construcție (EUR) | Grad de realizare (%) | Cost lucran ramase de executat (lei) |
|---|---|---|---|---|---|---|---|---|---|---|---|---|---|---|---|---|
| 14 | c14 | Hala tehnologica | 1987 | B | 36 | 36 | 109 | 384.632 | 78.739 | 52.4 | 0 | 10 | 164.776 | 33.732 | 100,00 | 0 |

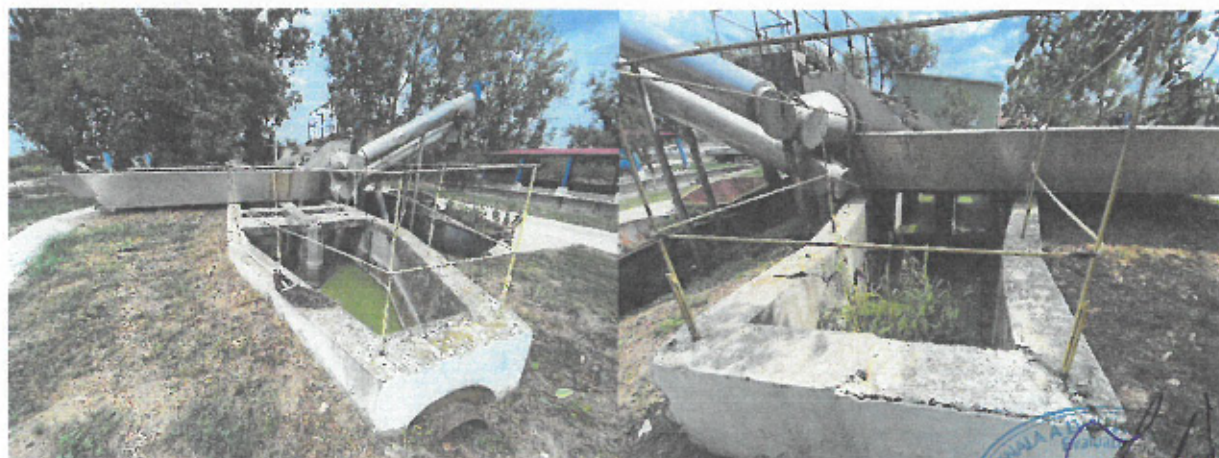
C 15 DEZNISIPATOR

| 15 | c15 | deznisipator | 198<br>7 | B | 36 | 36 | 33 | 181.147 | 37.083 | 52.4 | 0 | 10 | 77.603 | 15.886 | 100.00 | 0 |

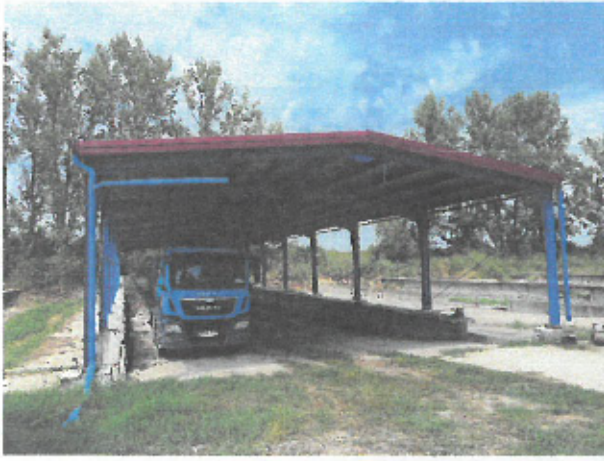
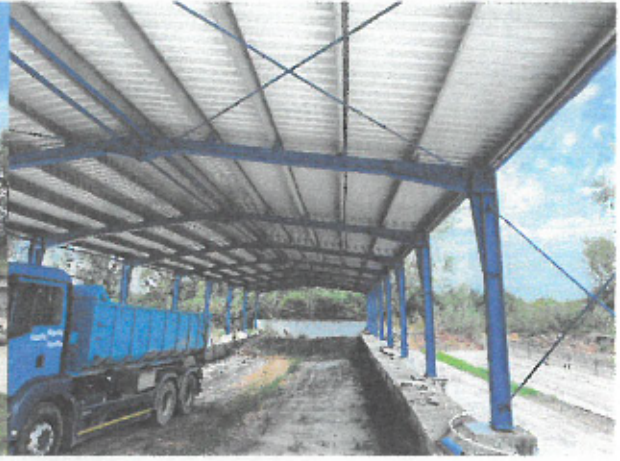
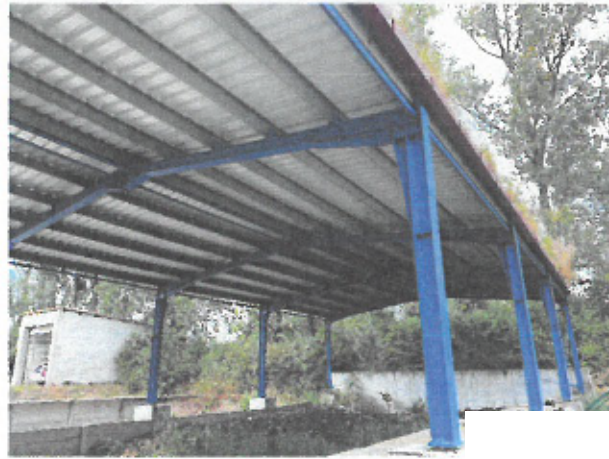
C16 SOPRON

| 16 | c16 | sopron | 201<br>7 | FB | 6 | 6 | 410 | 272.789 | 55.843 | 6 | 0 | 10 | 230.780 | 47.244 | 100.00 | 0 |
